# Kindcentrum Olingertil te Appingedam

Samenvatting voorlopig ontwerp bouwkundig versterken  
schoolgebouwen

17 november 2015  
definitief  
BD5879.74064

Documenttitel Kindcentrum Olingertil te Appingedam  
Samenvatting voorlopig ontwerp bouwkundig  
versterken schoolgebouwen  
Verkorte documenttitel Kindcentrum Olingertil samenvatting  
Status definitief  
Versie V2  
Datum 17 november 2015  
Projectnaam Inspecties en versterkingsadvies  
aardbevingsbestendigheid schoolgebouwen  
Projectnummer BD5879.74064  
Opdrachtgever Nederlandse Aardolie Maatschappij  
Referentie VIIA\_A035\_M01

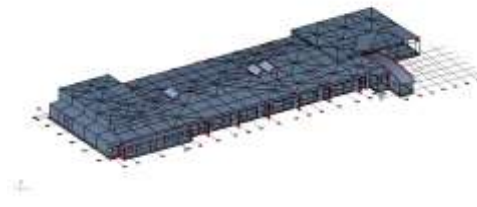
3D-rekenmodel hoofdstructuur 2

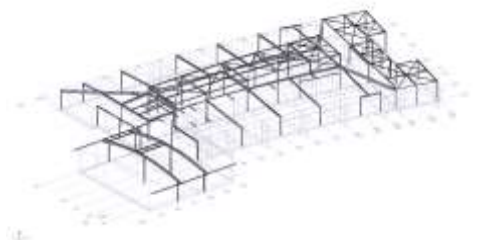
Overzicht staalconstructie deel bouwdeel 1  
– bestaande situatie

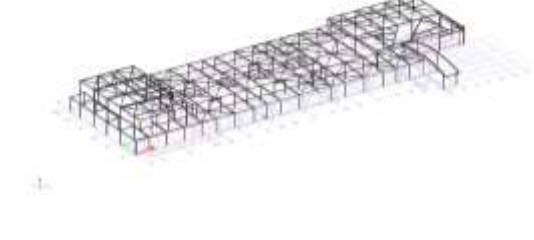
Overzicht staalconstructie deel bouwdeel 2 –  
bestaande situatie

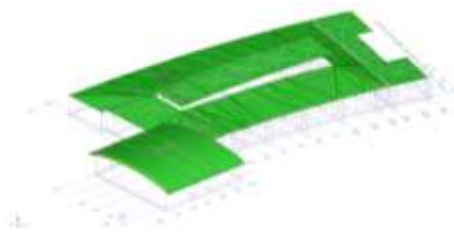
Overzicht dakvloeren deel bouwdeel 1 –  
bestaande situatie

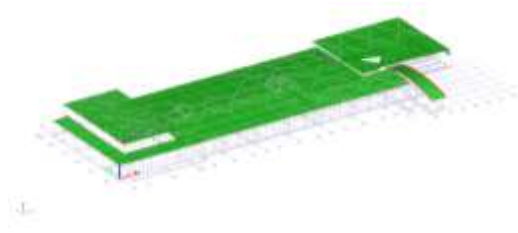
Overzicht dakvloeren deel bouwdeel 2 –  
bestaande situatie
